Aménagement du Montgoger à l'ancien « Moulin de l'Etang » à Saint-Epain

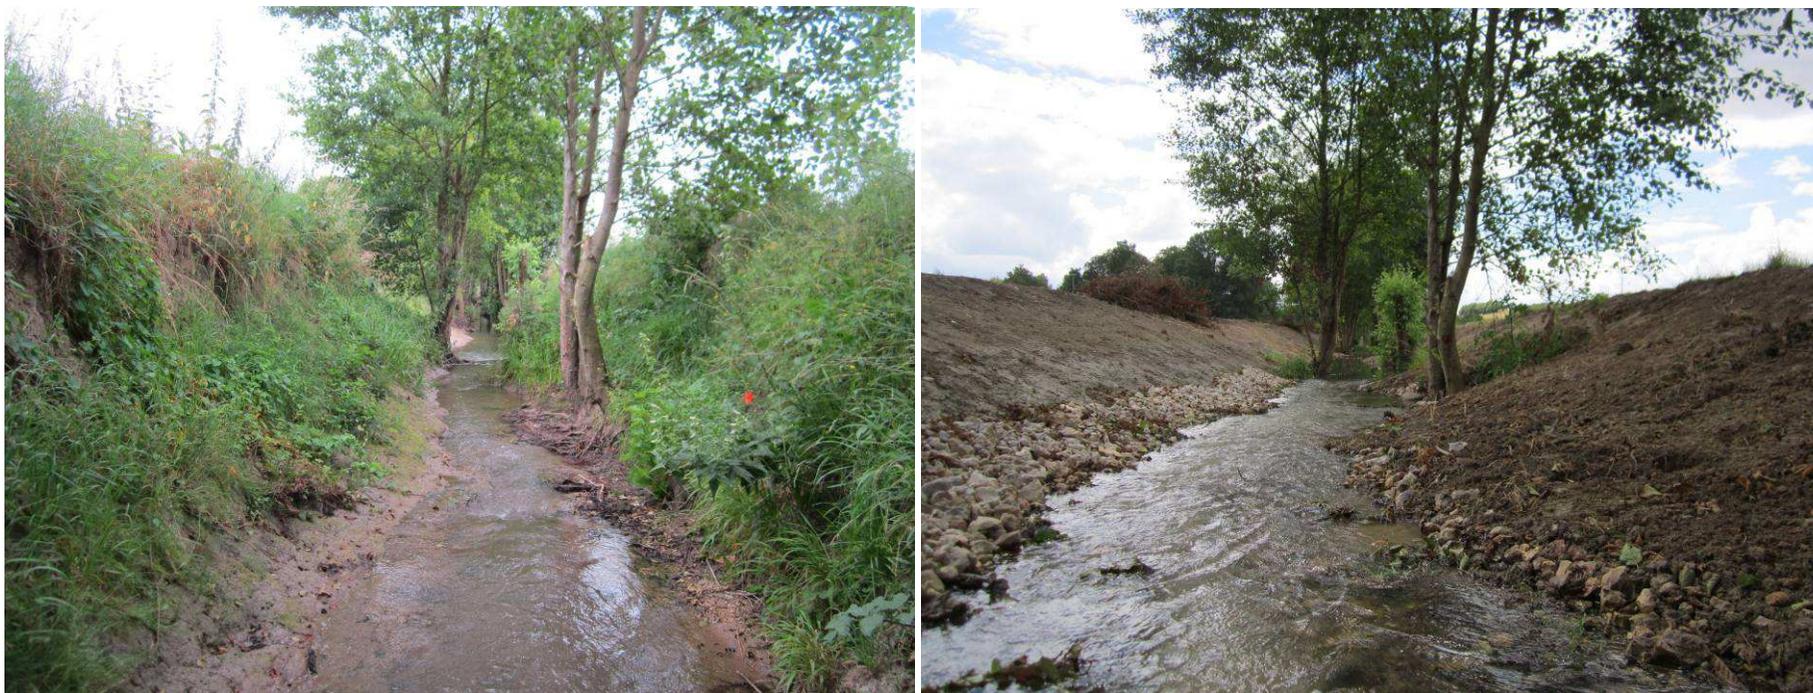
Une première vue avant/juste après des travaux réalisés. On observe que le fond du lit a été réhaussé par l'apport de blocs et de pierres. Puis les berges ont été talutées en pente plus douce pour leur meilleur maintien (en complément, un ensemencement permet de fixer la terre).

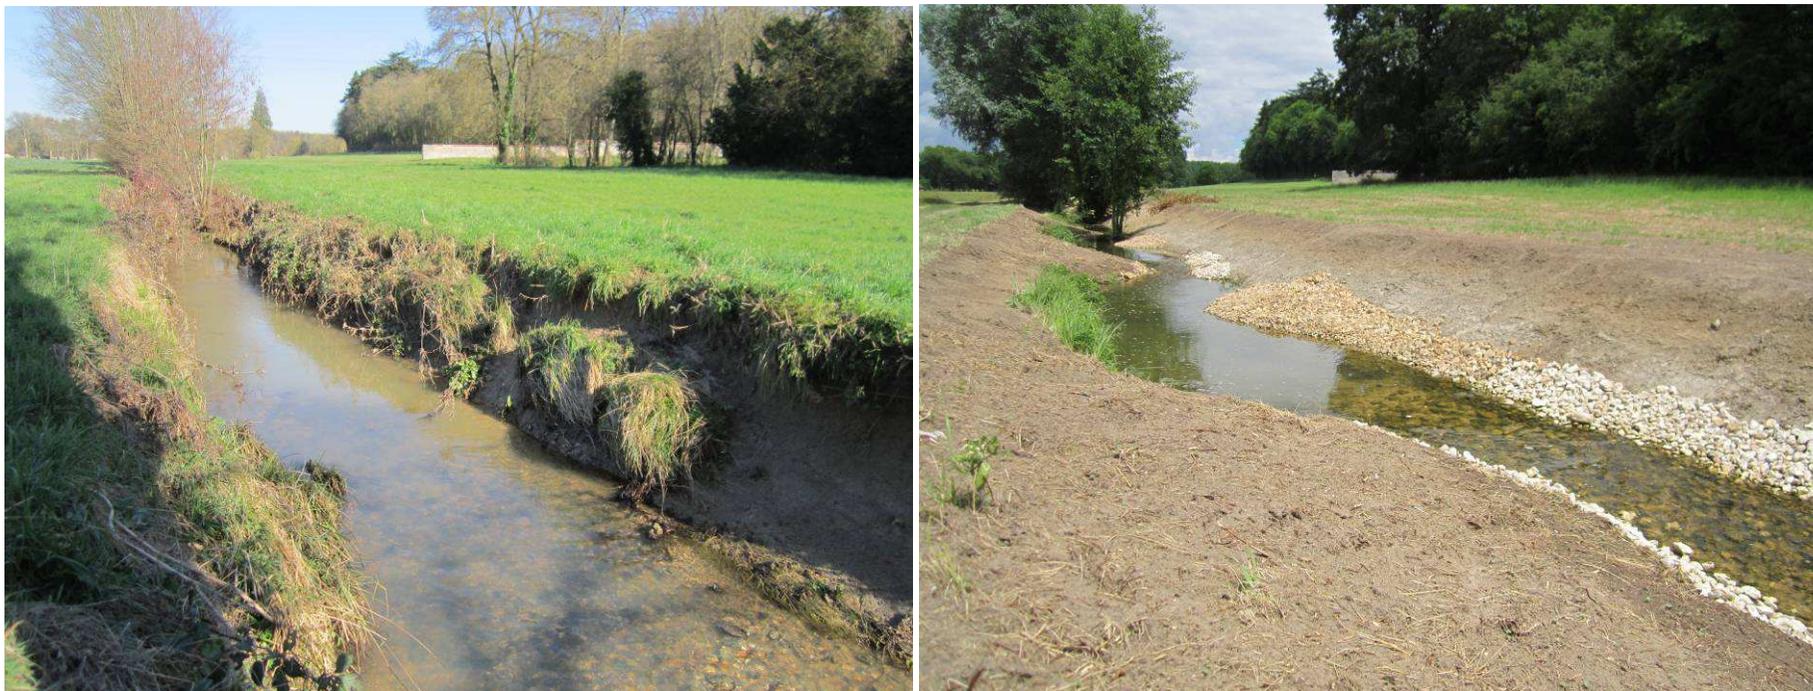
Une seconde vue avant/juste après des travaux réalisés montre que la pose des granulats* redonne des formes latérale au cours d'eau. Un cours d'eau rectiligne procure moins d'habitats et d'oxygénation qu'un cours d'eau méandriforme.**

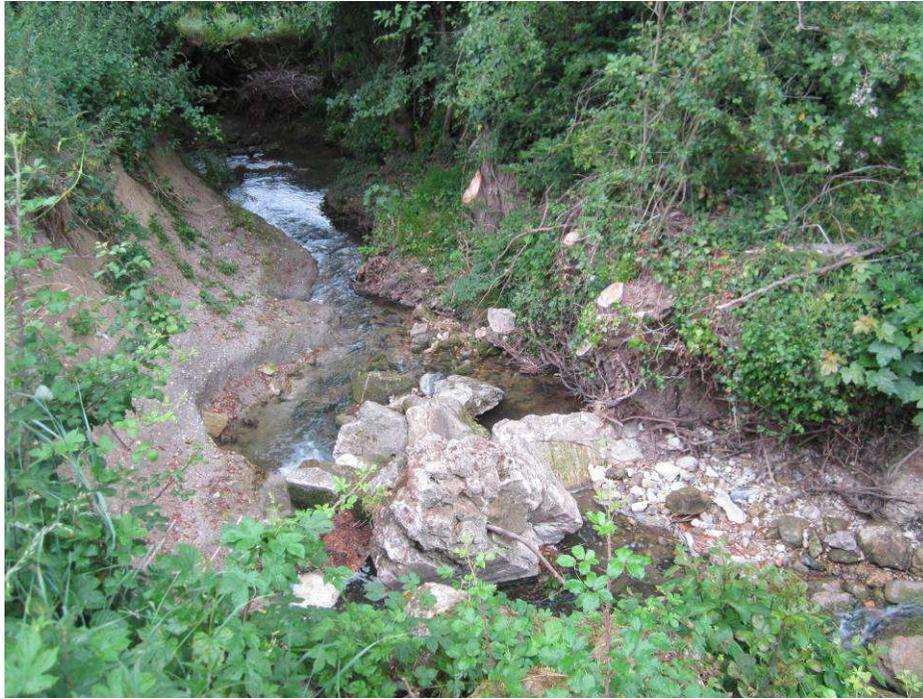
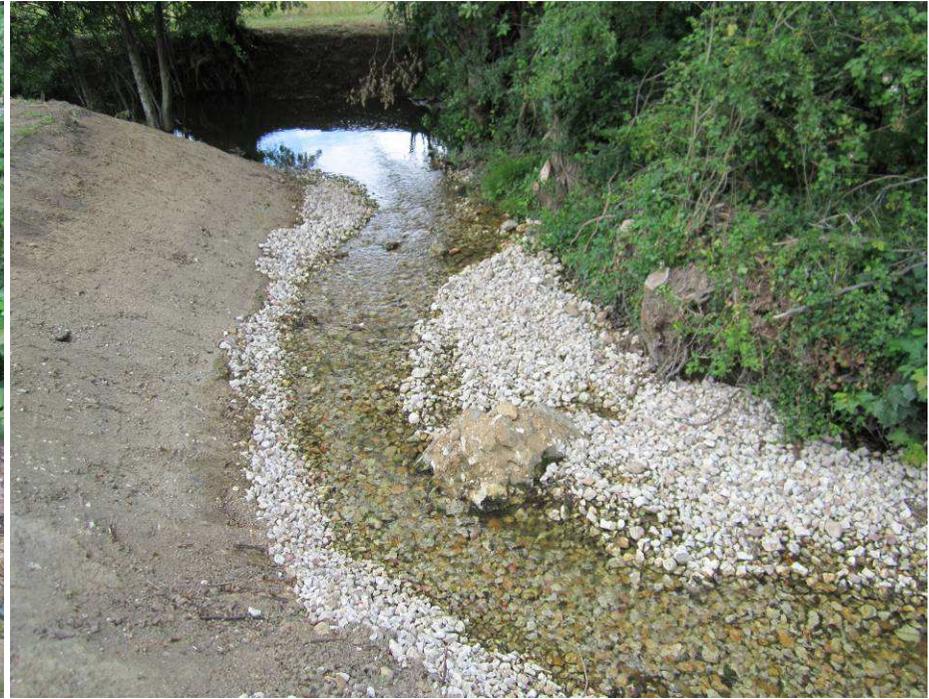
La photo avant travaux (à gauche) montre l'état du seuil constitué d'anciens gros moellons. De par les travaux de réhaussement progressif du fond du lit sur 300 mètres de longueur, la chute d'eau s'est diminuée. Un empierrement massif permet une intégration des anciens blocs.

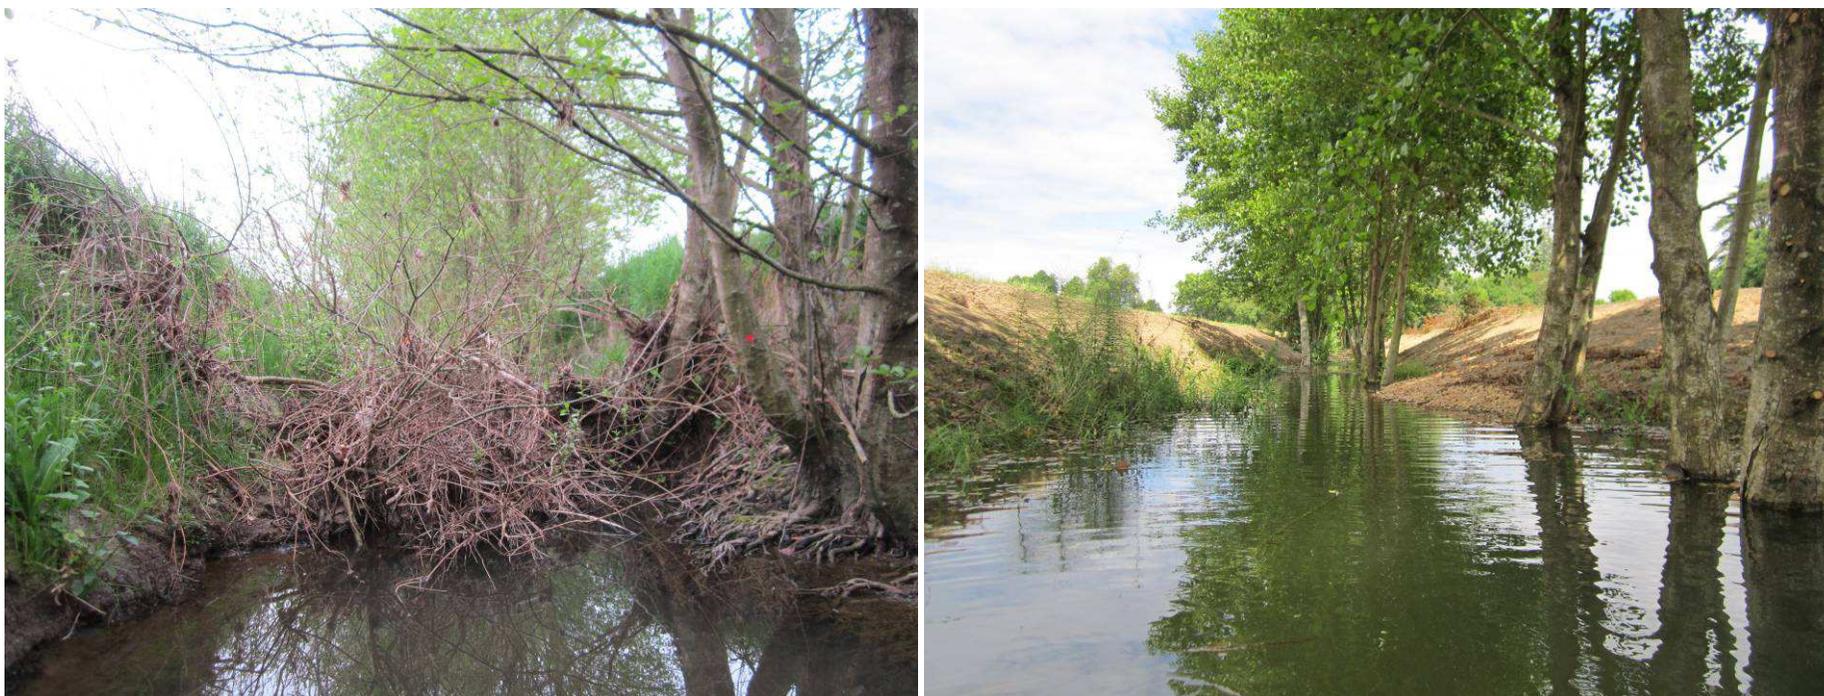
L'entretien de la ripisylve** a été réalisé au préalable des travaux de restauration des berges et du lit par la pelleteuse (photo de gauche avant premier entretien). Cet entretien par le propriétaire riverain perdurera pour donner un sens à ces travaux de réhabilitation du milieu aquatique.**
