Aménagement de la Manse à Saint-Gilles à l'Île Bouchard au niveau de l'ancien Moulin de fausset

Les étés 2012 et 2013, Le syndicat de la Manse a réalisé des travaux d'aménagement de berges, du lit et de chutes d'eau sur la Manse dans le cœur de Saint-Gilles à l'Île Bouchard. Les chutes d'eau provoquaient le blocage des sédiments * et empêchaient les poissons de circuler librement pour effectuer leur cycle de vie **.

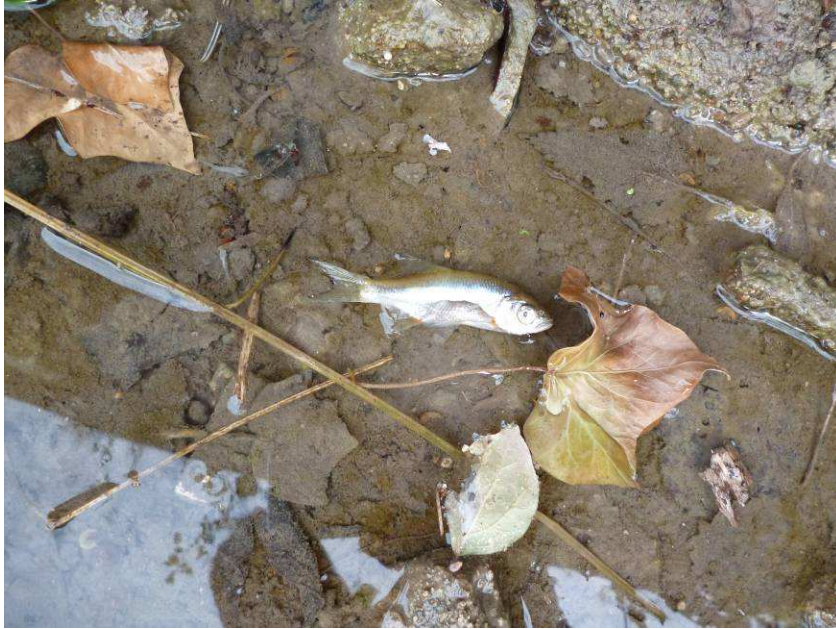
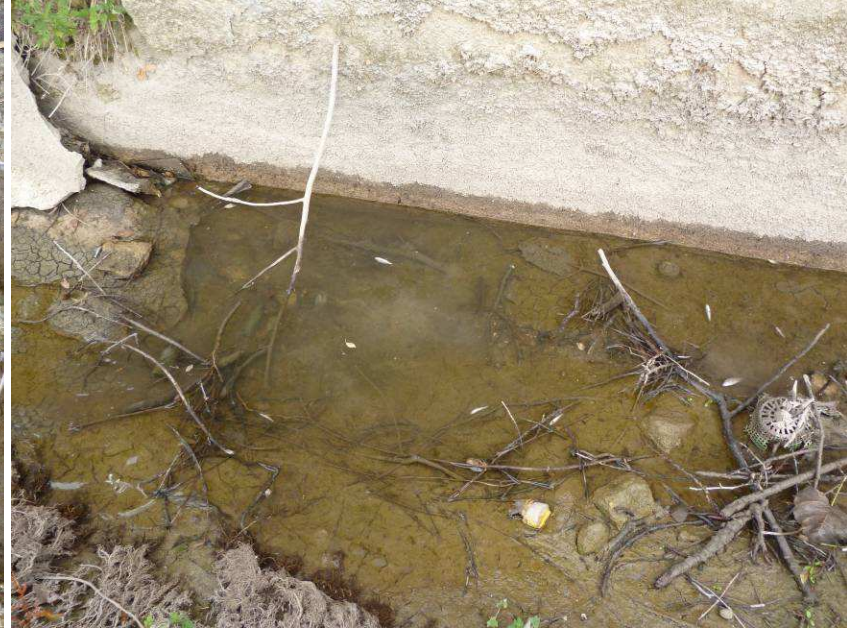
Ces poissons circulaient dans un bras secondaire alimenté manuellement par un ouvrage. Lorsque l'ouvrage est manœuvré, ce bras n'est plus alimenté en eau. Des poissons se retrouvent alors pris au piège. Ces photos, prises l'été 2012 (avant les travaux), montrent l'intérêt de répartir les eaux dans les différents bras le plus naturellement possible.

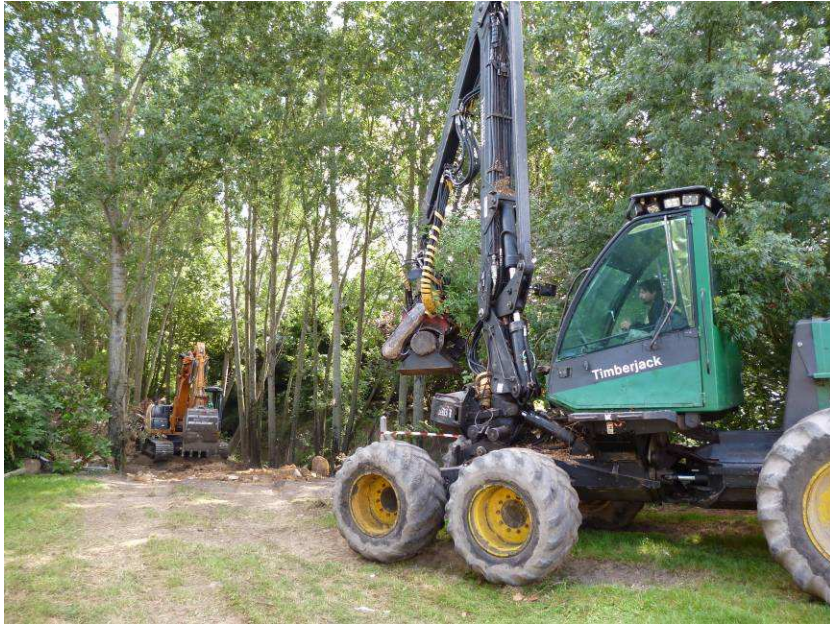
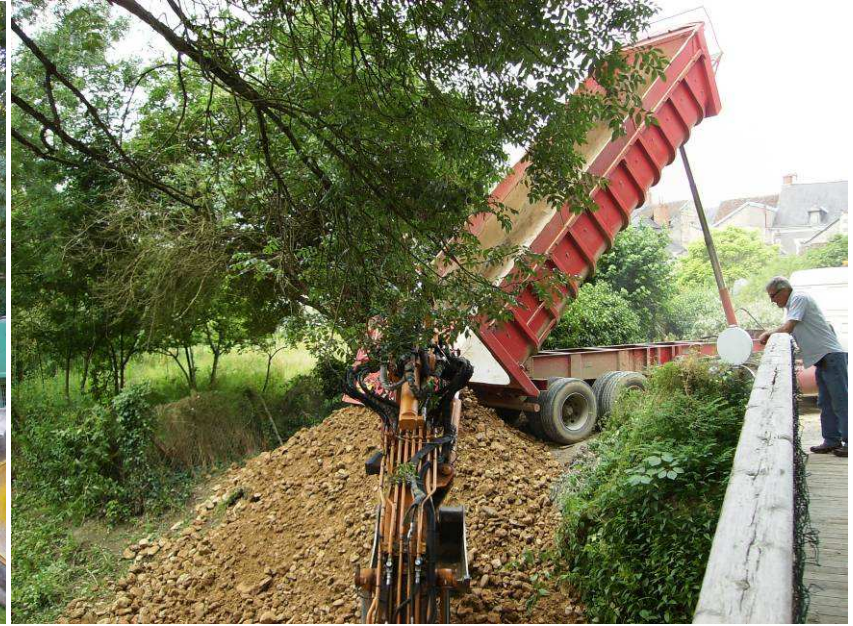
Pour réaliser les travaux d'aménagement de berges, du lit et de chutes d'eau, différents engins sont intervenus durant les travaux, pour l'abattage des peupliers (à gauche), l'apport de pierres issues de carrières (à droite).

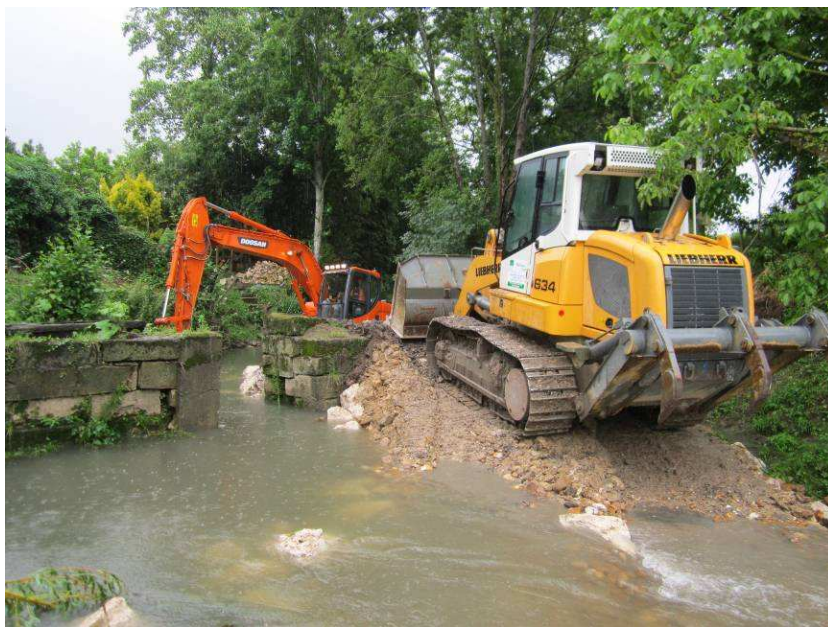
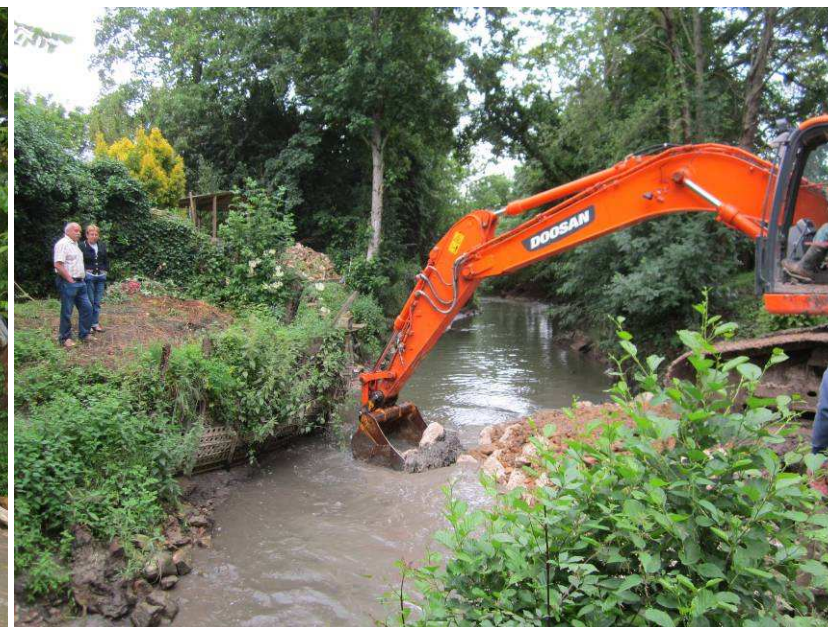
Pour aménager les rives en pente douce, en lieu et place des anciennes planches, d'autres engins déposent de la terre et des pierres dures. Ces matériaux sont dispersés de manière très précise, selon la profondeur du ruisseau. Le fait de rétrécir ainsi le lit permet de rehausser le niveau d'eau.

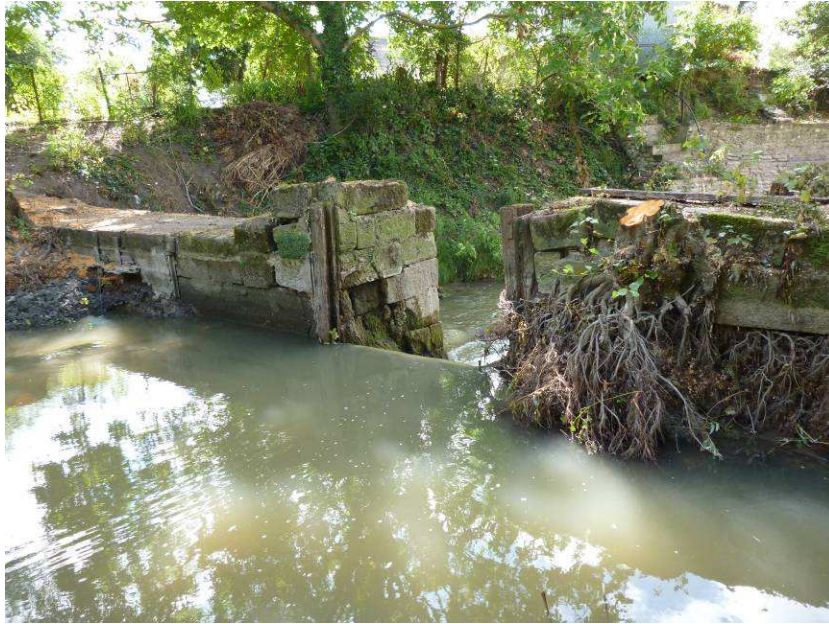
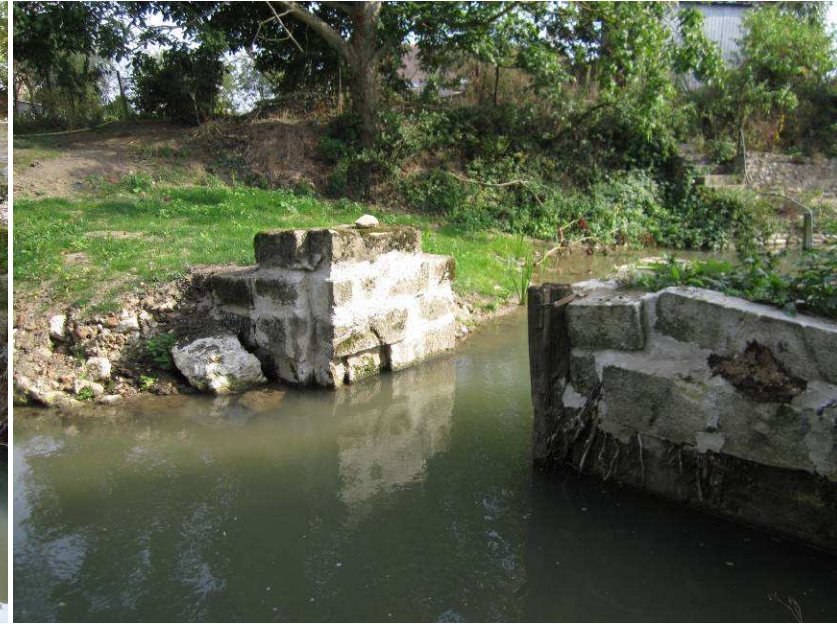
Ce seuil était fermé par de nombreuses planches, jusqu'en haut de l'ouvrage. Ces planches, (y compris celles encore dans l'eau sur la photo de gauche), ont toutes été enlevées. Les murs de part et d'autres de l'ouvrage ont été nettoyés et rejointés après le dessouchage des arbres.

La pose de granulats* étalés sur une centaine de mètres en aval a rehaussé le niveau d'eau afin de supprimer l'effet de la chute d'eau. Les poissons peuvent désormais remonter le ruisseau.**

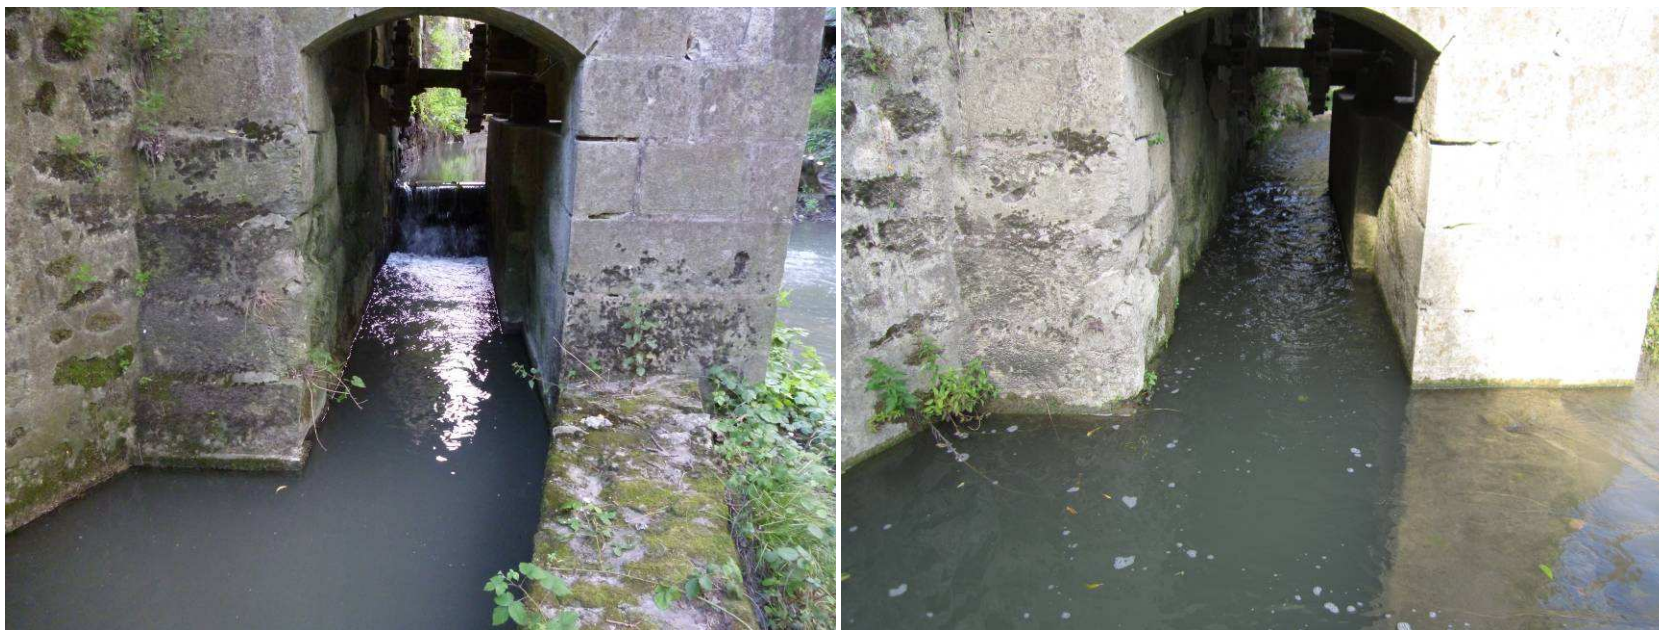
Comme précédemment, la chute d'eau située au droit de l'ancienne roue a disparu.

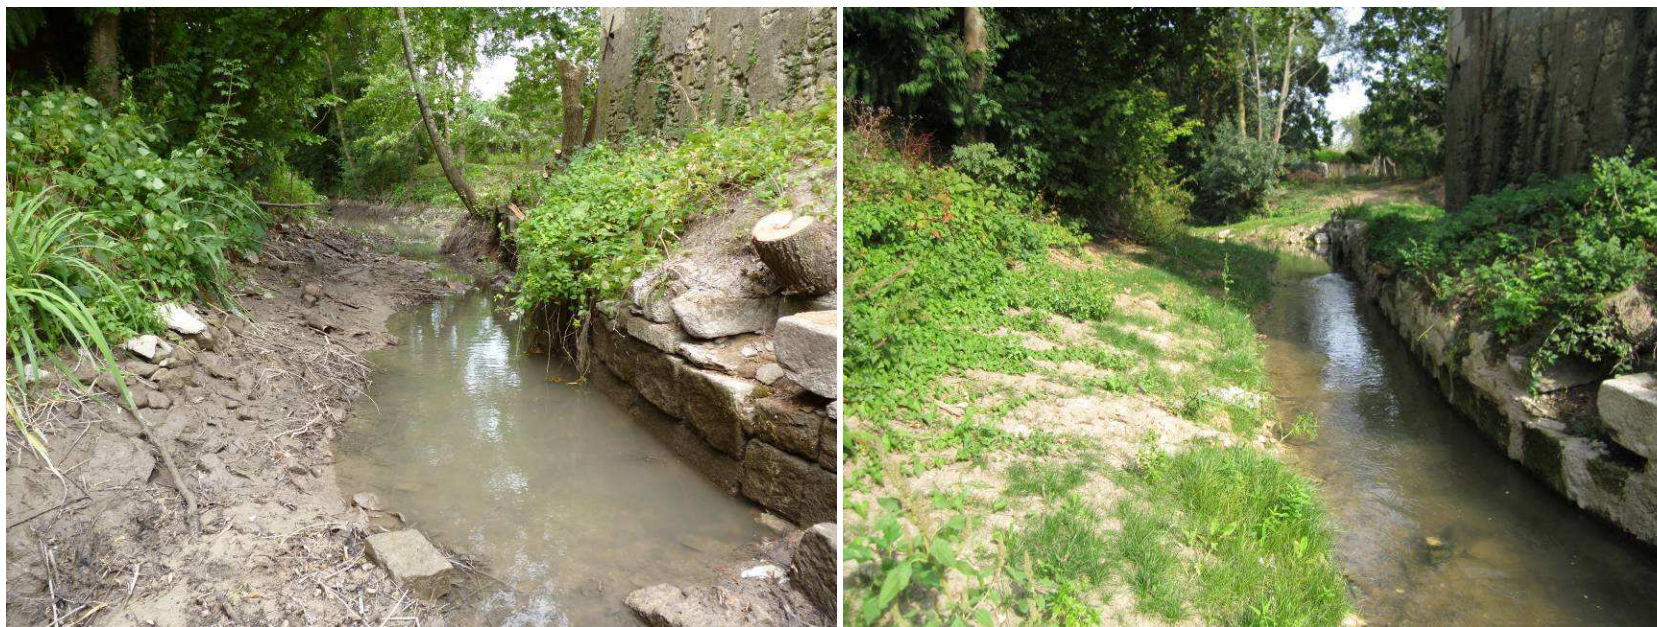
Un débit minimum dans le cours du bief** a été maintenu pour permettre notamment aux utilisateurs de l'eau (arrosage de jardins principalement) de conserver cet usage.**

Les berges ont été adoucies, par l'apport de terre et de cailloux et le lit rétréci, pour faciliter l'accès au ruisseau et un écoulement rapide des eaux.

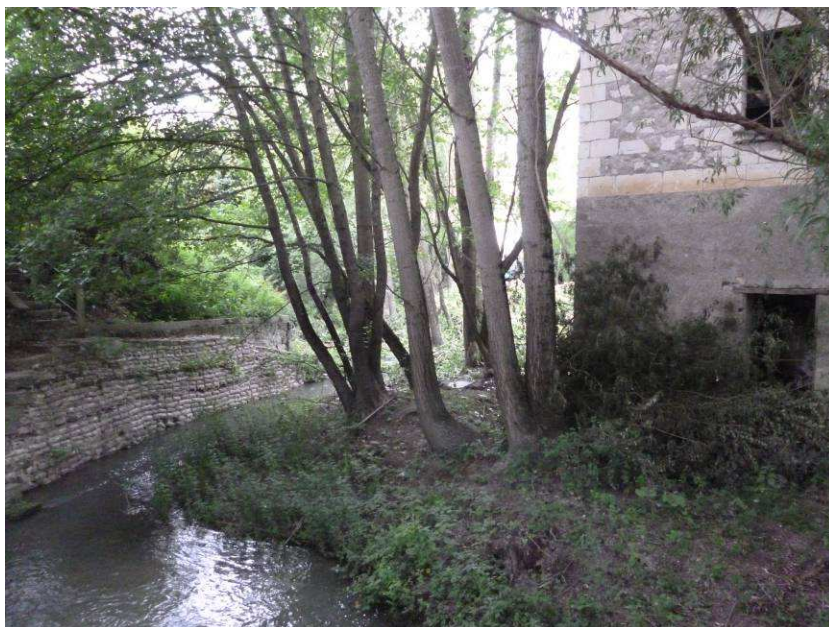
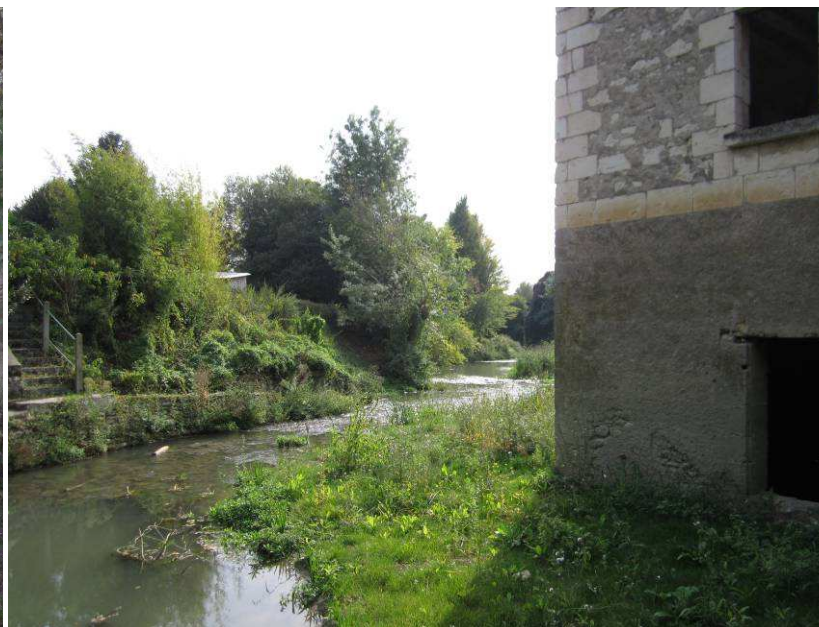
Les arbres situés trop près des constructions bâties ont été coupés et dessouchés.

La parcelle a ensuite étéensemencée avec un mélange de fétuques/ray gras pour ne pas laisser la terre s'éroder sous l'effet des précipitations et des crues d'hiver.

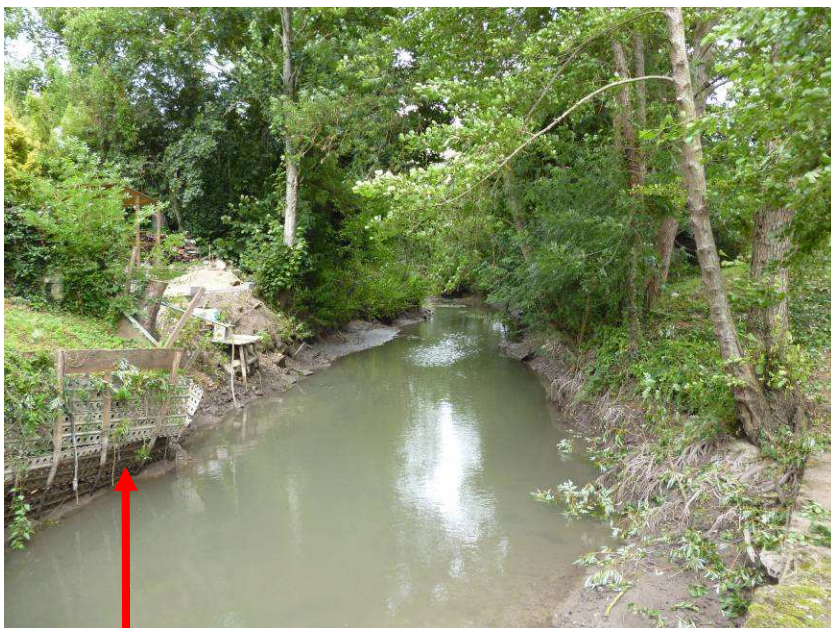
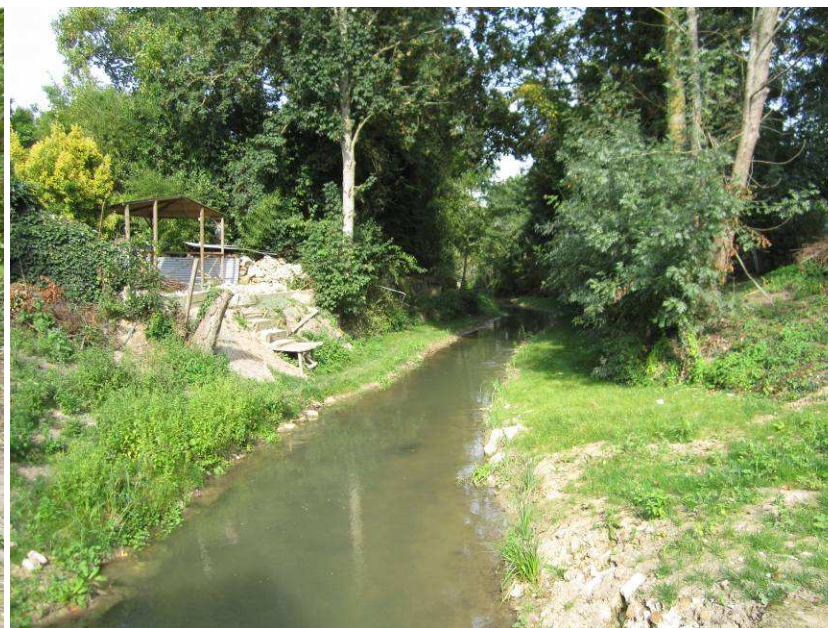
En amont de l'ancienne chute d'eau, le lit avait été creusé.. Les berges étaient hautes et verticales. Comme sur le bief, les pentes des berges ont été adoucies et le lit rétréci. Cet aménagement permet d'augmenter le niveau d'eau pendant l'été tout en consolidant les berges. Les anciennes protections en tôles ont pu être enlevées puisque désormais, les berges ne s'effondrent plus.

Les riverains peuvent maintenant descendre facilement dans le cours d'eau.
