## Aménagement du ruisseau de la Jugeraie dans la traversée du bourg de Sainte Maure de Touraine

Au printemps 2013, Le syndicat de la Manse a réalisé des travaux de suppression des chutes d'eau sur le ruisseau de la Jugeraie. En effet, elles provoquaient le blocage des sédiments \* et empêchaient les poissons de circuler librement pour effectuer leur cycle de vie \*\*.

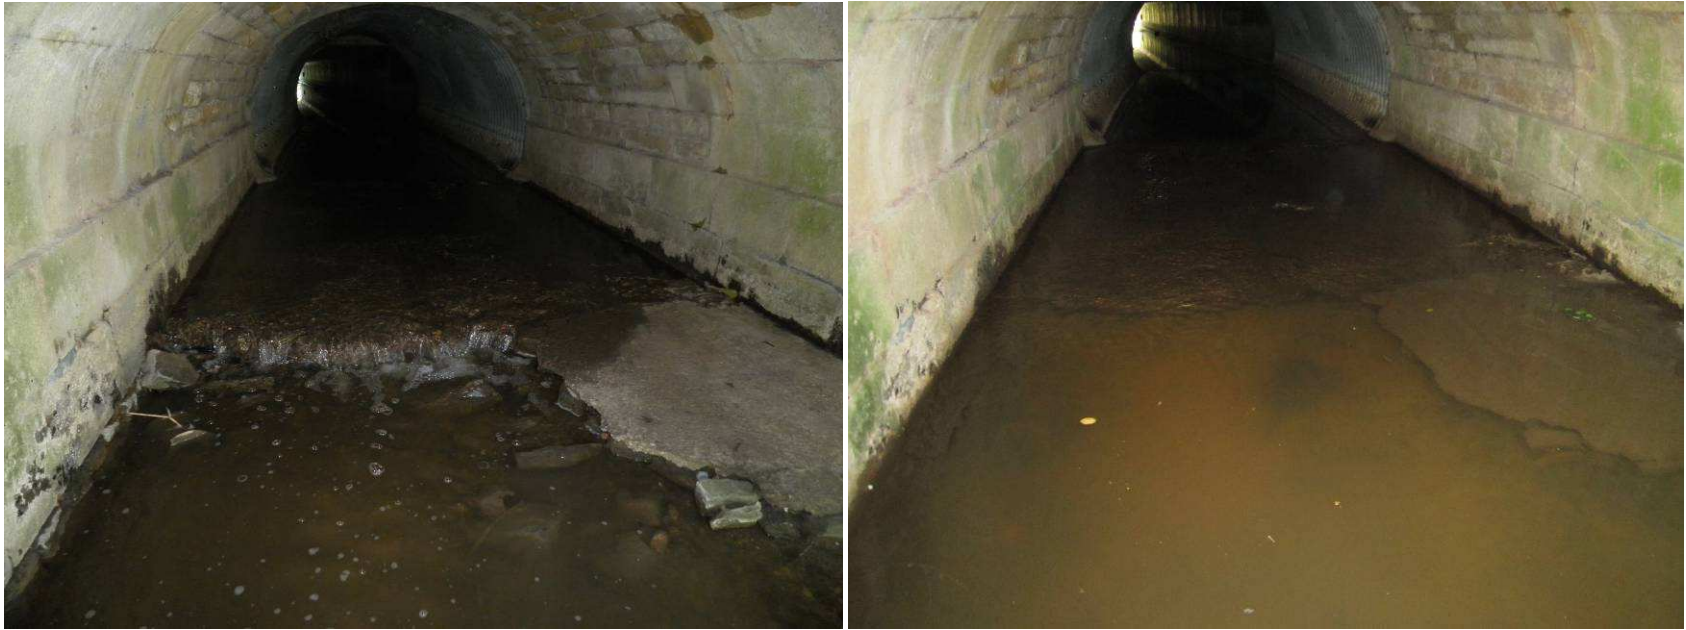
**La pose de quelques granulats \*\*\* une dizaine de mètres en aval a rehaussé le niveau d'eau et estompé la chute d'eau (photo de gauche : seuil cimenté de 20 cm de hauteur - sous le pont de la rue de Loches). Les poissons peuvent à présent remonter le ruisseau.**

*\*\*\* les granulats utilisés sont des cailloux de carrières ou de champs. Ils servent à réaménager les cours d'eau d'une manière « naturelle »*

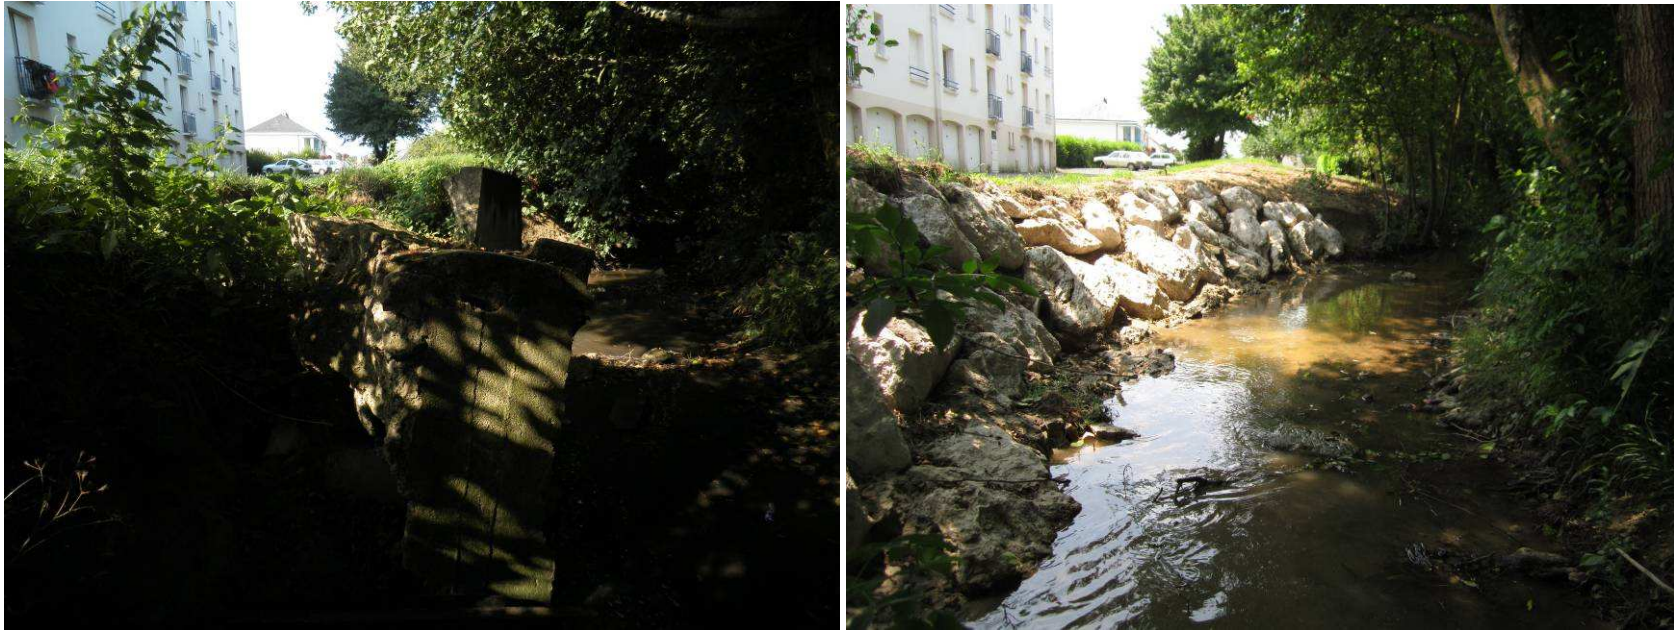
**Ce site contenait des blocs de béton dans le lit et un parking menacait de s'effondrer (derrière les blocs béton sur la photo de gauche). Les travaux ont consisté à :**

- évacuer ces blocs pour faciliter l'écoulement des eaux**
- protéger le parking par la mise en place de gros blocs d'enrochements (financement par le propriétaire Val Touraine Habitat)**

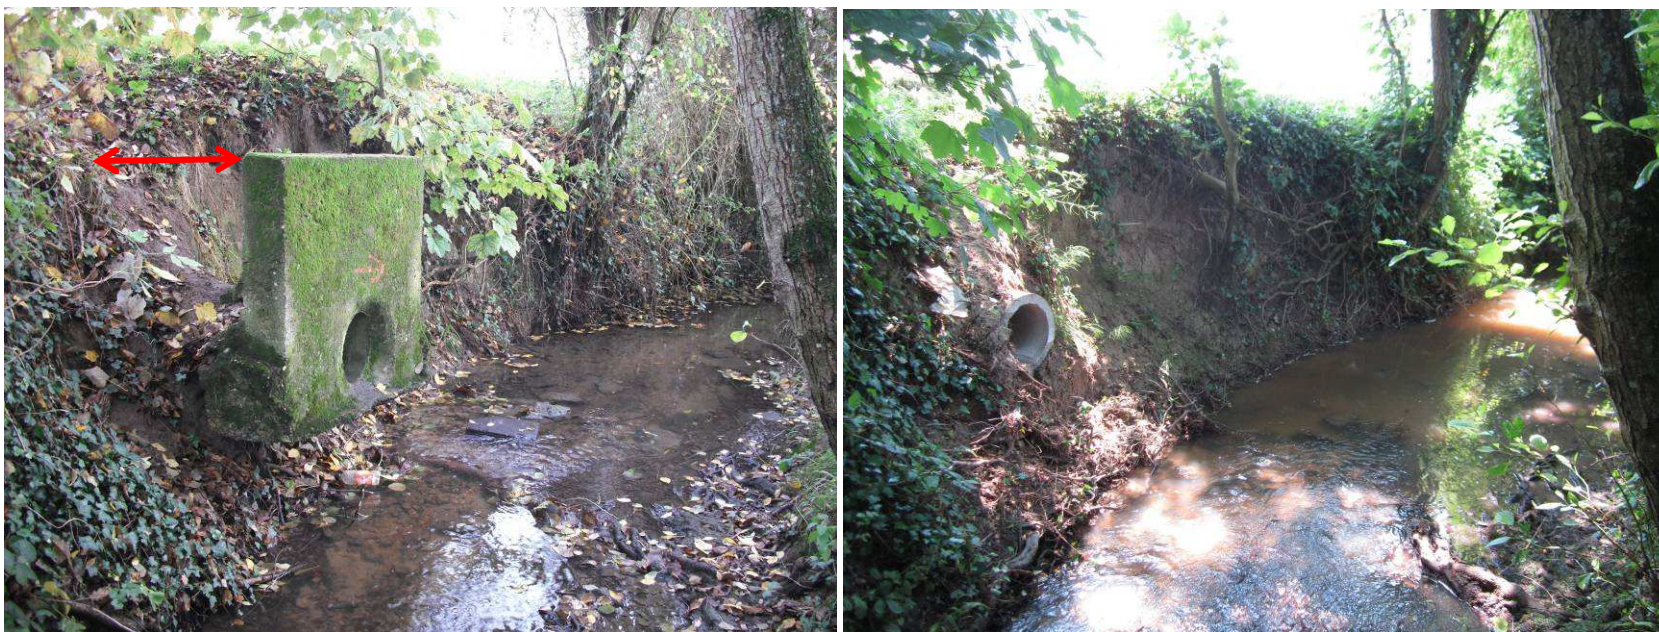
**La flèche rouge montre l'évolution de l'érosion de la berge en 40 ans : 120 cm soit 3 cm par an. La structure béton a été évacuée avant qu'elle ne tombe dans le lit de la rivière et l'obstrue.**

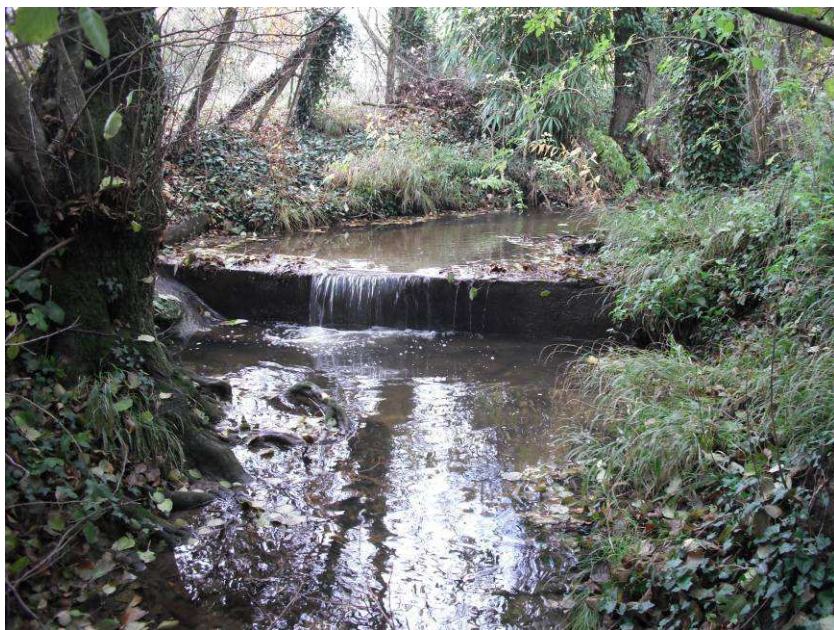
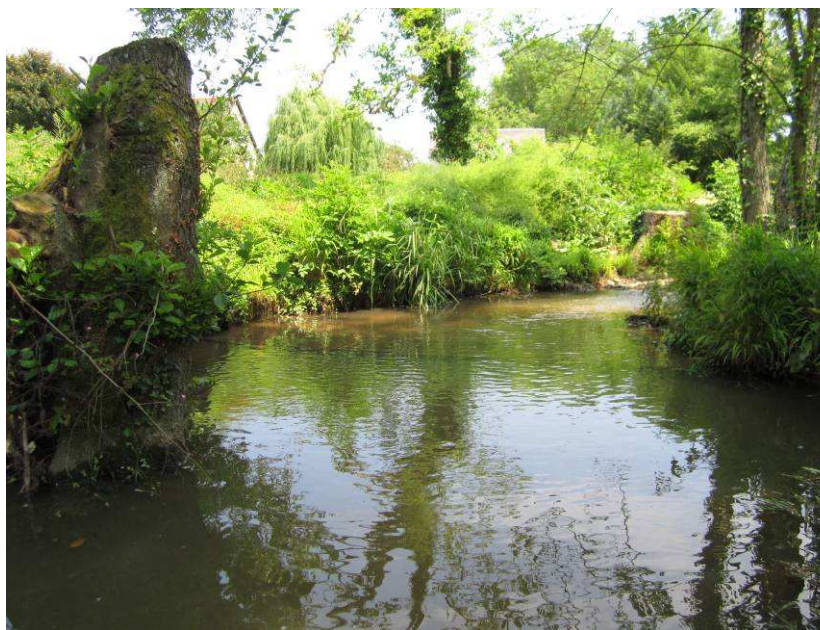
**Ce seuil bétonné, de 40 cm de hauteur, contient un réseau d'eaux usées. Il n'était donc pas possible de le casser. La pose de 30 m<sup>3</sup> de granulats, sur une vingtaine de mètres en aval, a rehaussé le niveau d'eau et estompé la chute d'eau. Les poissons peuvent désormais remonter le cours d'eau.**

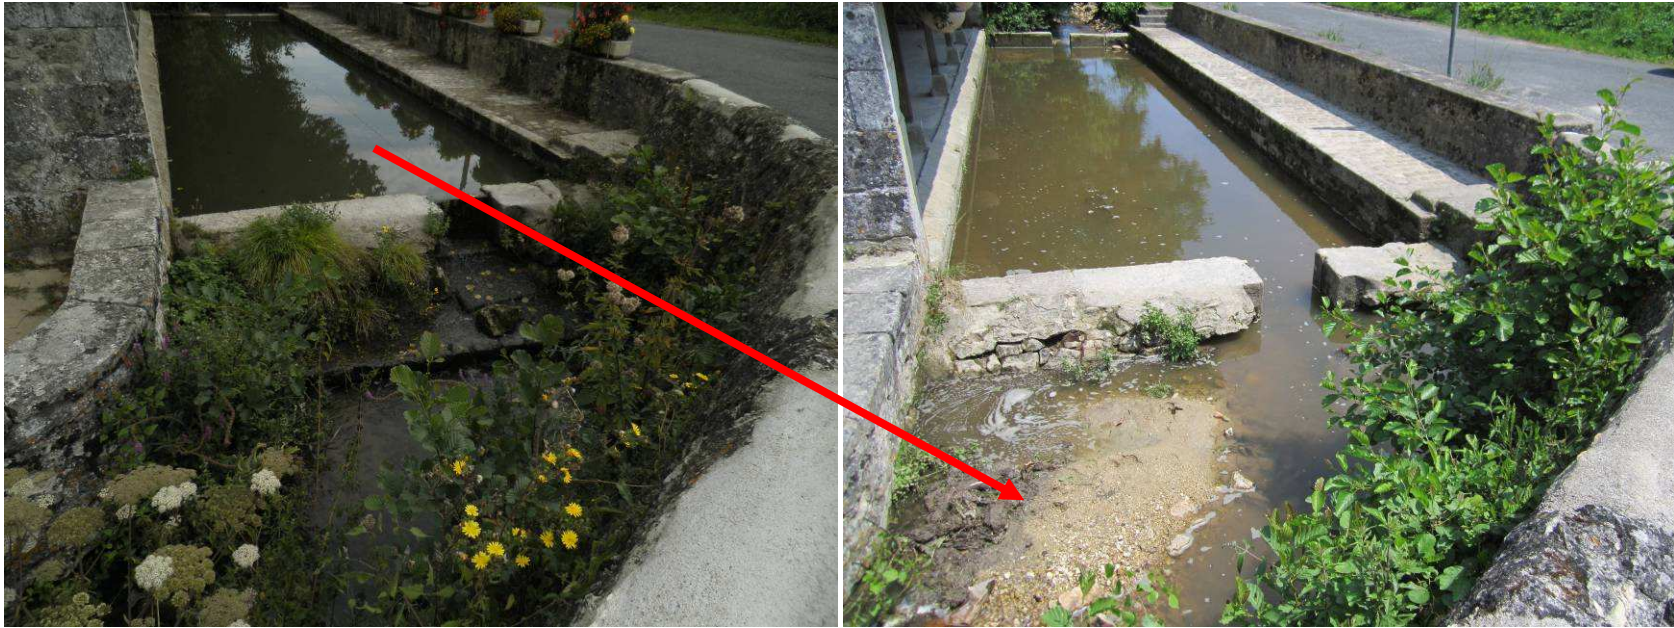
**Les sédiments situés au droit du lavoir de la Robinerie ont été déplacés en aval de ce dernier (flèche rouge). Cette opération permet :**

- **de retrouver un lavoir propre**
- **de maintenir la bonne circulation des sédiments**
- **de respecter la loi sur l'eau.**
