## Aménagement de la Manse à « la Boue » à Saint-Epain

L'été 2013, Le syndicat de la Manse a réalisé des travaux d'aménagement de berges et du lit sur la Manse dans le centre de Saint-Epain. Les deux vannes présentes resteront dorénavant ouvertes pour ne pas bloquer les sédiments \* et empêcher les poissons de circuler pour effectuer leur cycle de vie \*\*. Le réaménagement des berges et du lit est une conséquence de cette ouverture définitive.

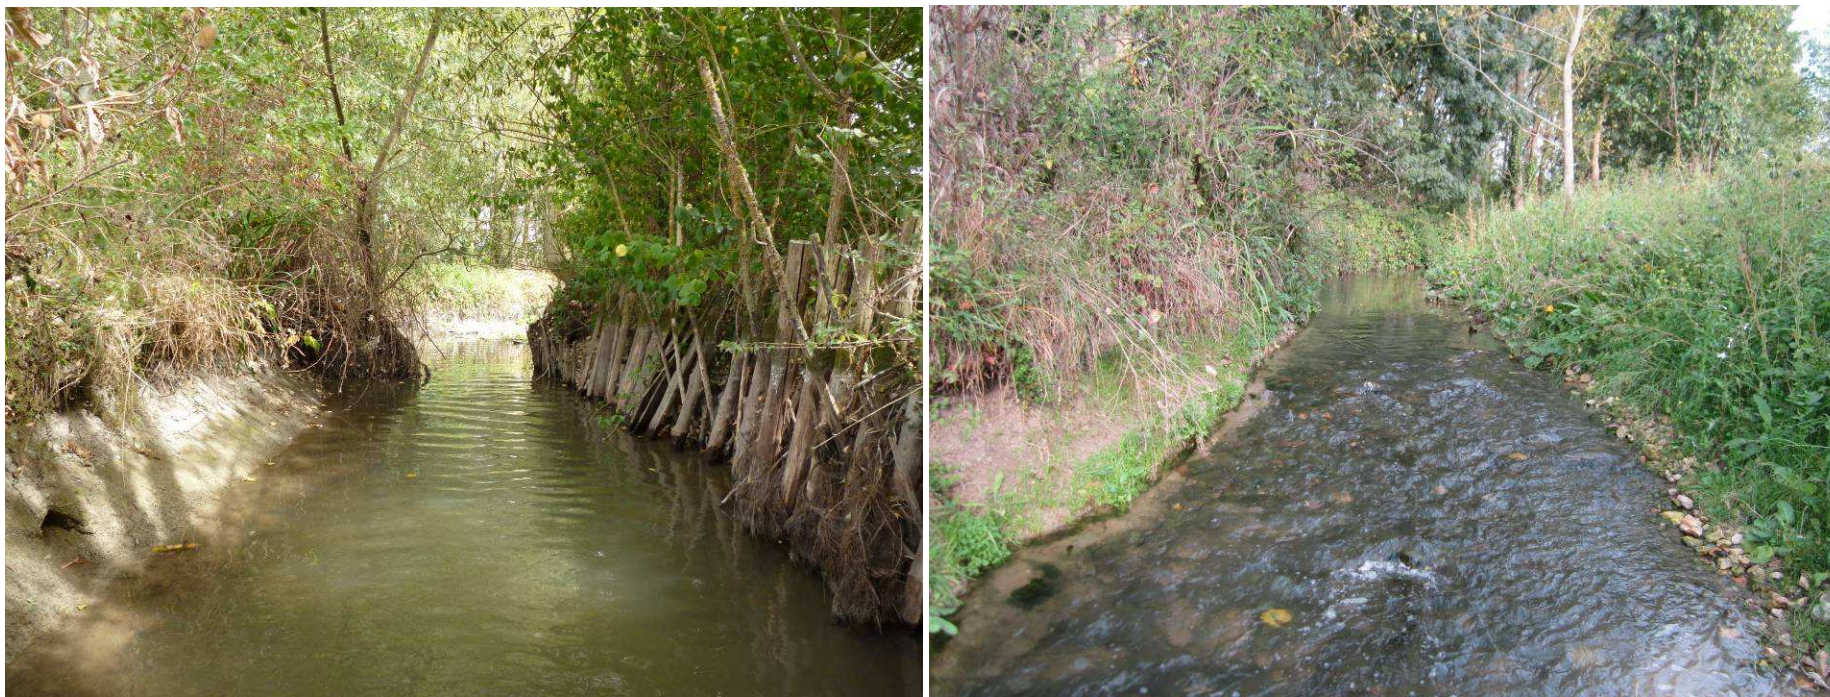
**La photo avant travaux (à gauche) montre un ruisseau sans courant, bordé par une berge constituée de pieux. Cette rive a été aménagée en pente douce, pour qu'elle ne puisse plus s'éroder. De nombreuses pierres ont été déposées dans le fond du lit. A présent, l'eau est davantage courante, elle s'oxygène mieux au profit des espèces de poissons rhéophiles\*\*\*.**

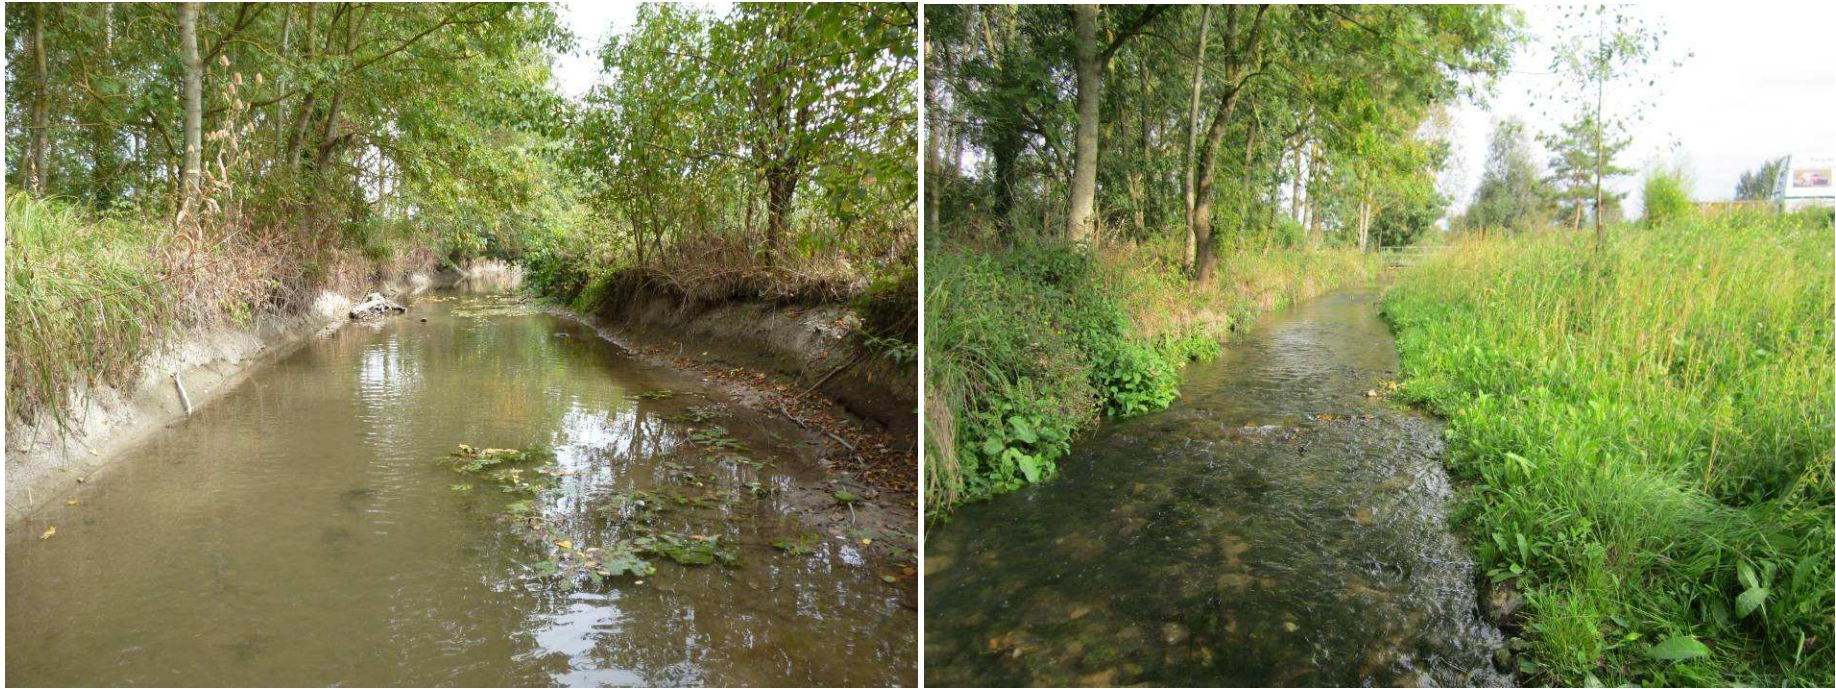
**Une autre vue avant/après des travaux réalisés. Pour pouvoir intervenir, la ripisylve\*\*\*\* de la rive à droite a été éclaircie. Un mélange de graminées, ensemencé juste après les travaux, a permis une colonisation rapide de la rive. Pour retrouver des écoulements plus turbulents, la largeur en pied du lit est réduite de moitié (de 4 mètres à 2 mètres). Comme sur les photos précédentes, des granulats\*\*\*\*\* sont posés dans le lit.**

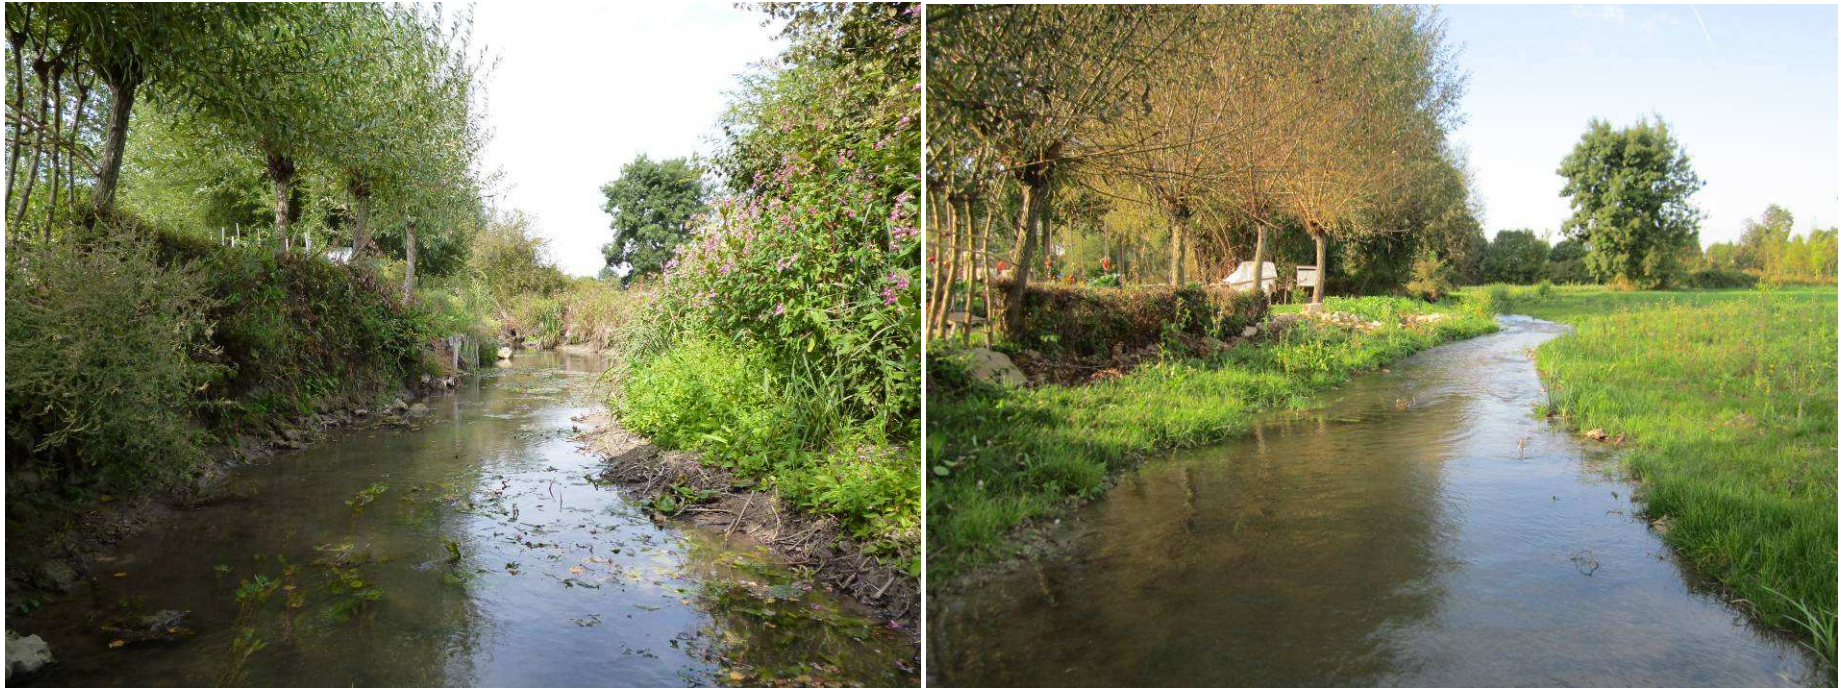
**En conséquence du réaménagement de la rivière, le niveau de l'eau amont augmente progressivement. Cette situation est visible au niveau d'un jardin, où des travaux similaires à ceux évoqués précédemment rendent à présent la Manse dans un état plus proche de ce qu'elle était autrefois. En effet, avant les grands curages, les berges des cours d'eau étaient moins élevées.**

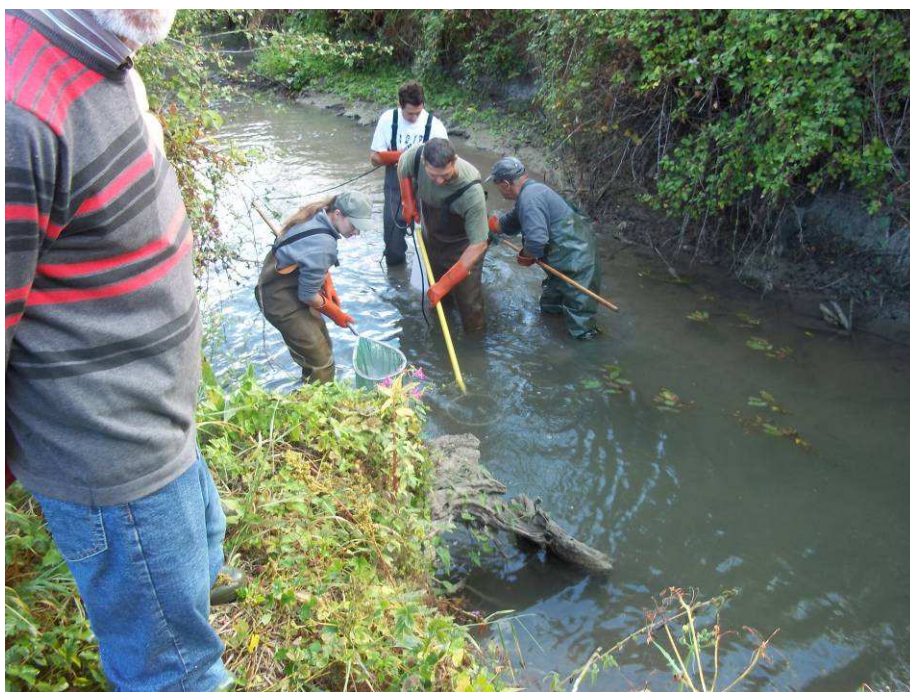
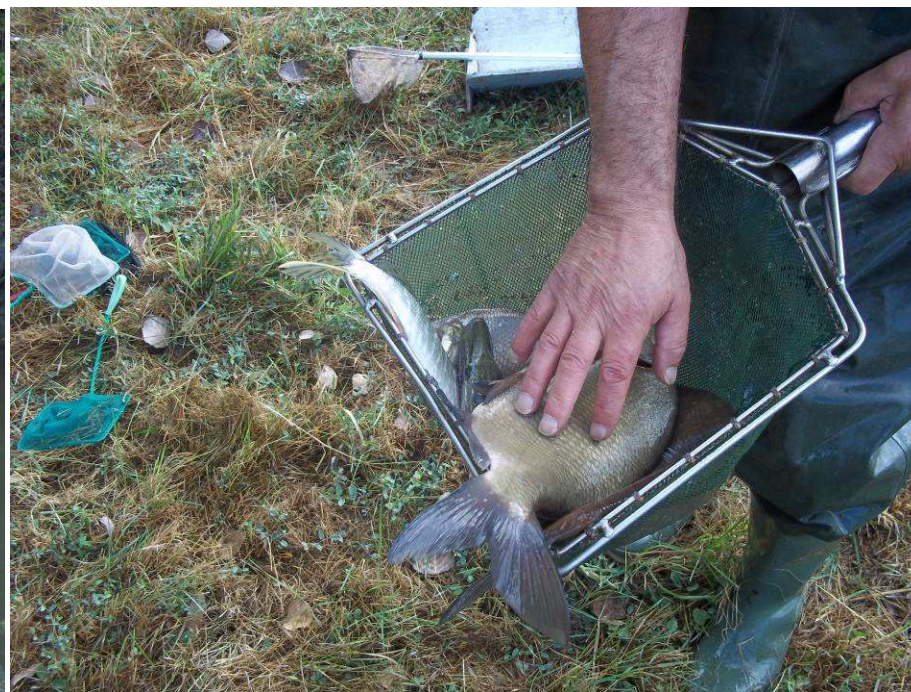
**L'été 2012, un comptage piscicole par pêche à l'électricité a permis l'identification de près de 1800 poissons (sur 90 mètres). Ce chiffre peut paraître impressionnant, mais déjà 1200 gardons le composent. Ceci est à relativiser avec la qualité des espèces pêchées. Les brèmes, grémilles et tanches n'ont, en théorie, pas leur place sur cette portion de Manse (espèces d'eau très calme). Ce sont les chevesnes, loches, goujons et vairons qui devraient dominer le peuplement.**

**Une pêche comparative sera effectuées d'ici 2016. Les travaux d'aménagement devraient contribuer au repeuplement des espèces d'eau vive.**
