LA MANSE ET SES AFFLUENTS

Travaux de restauration de la continuité au droit du complexe du Moulin de Monmaie (Avon-les-Roches)

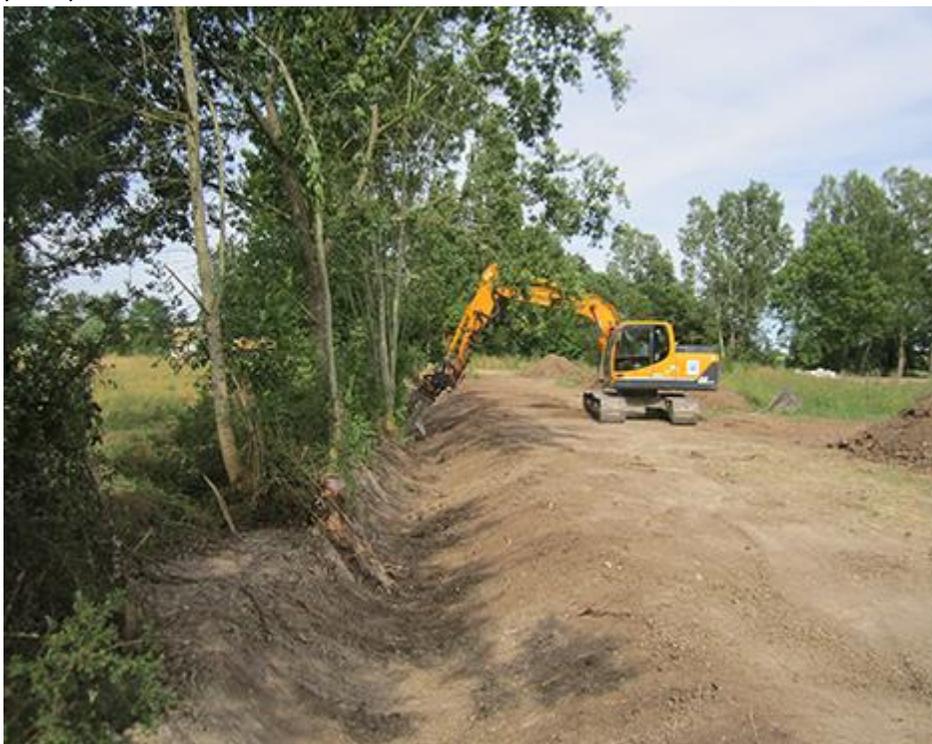
Restauration d'une annexe hydraulique (fossé évasé) entre deux bras de Manse

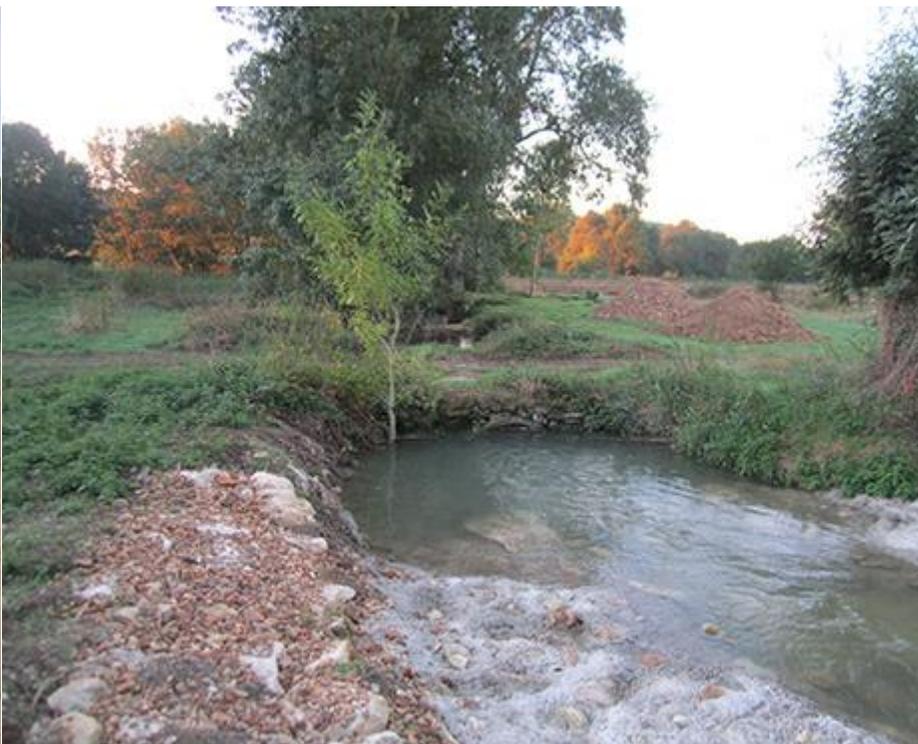
Vue du bras de décharge avant travaux. Le passage busé limite les débits. La buse a été ôtée.

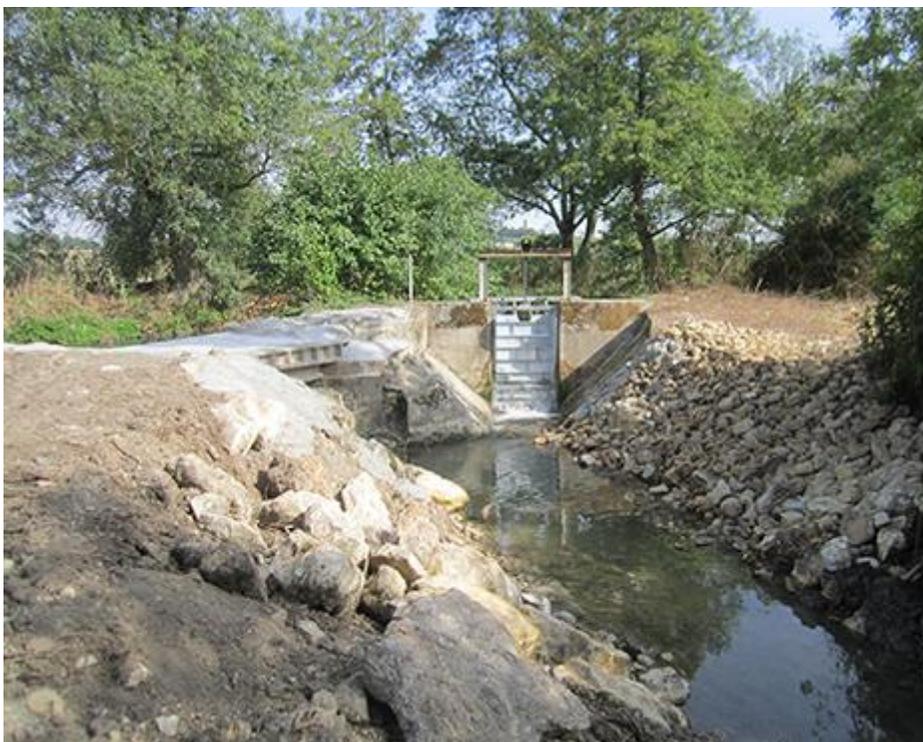
Vue de la nouvelle vanne (en lieu et place de l'ancienne). Sur la gauche, nouveau déversoir créé

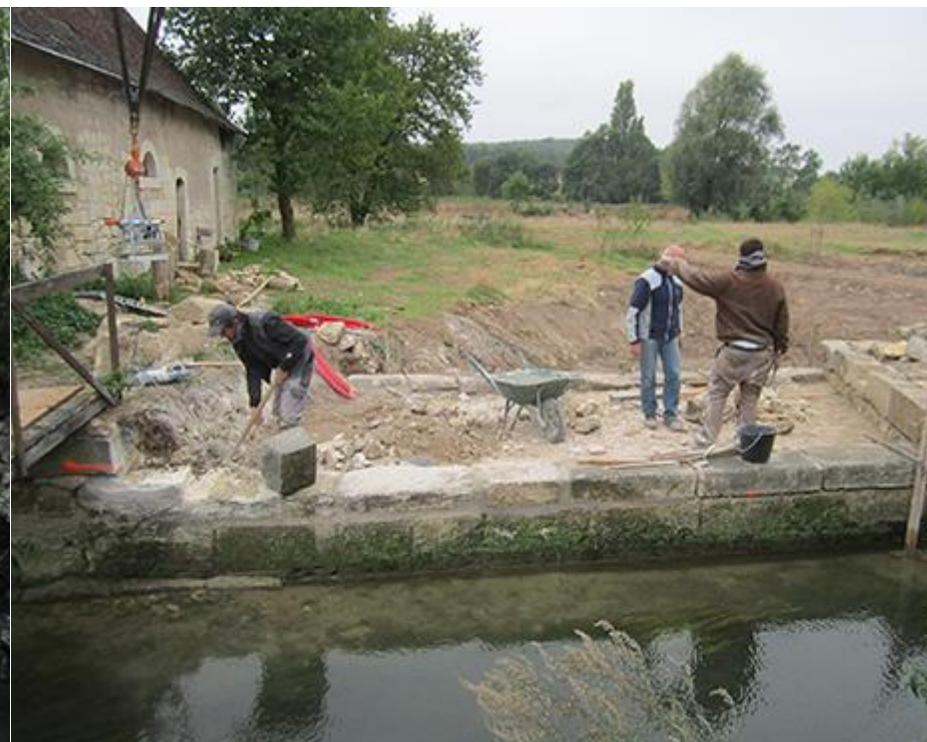
Abaissement du déversoir du moulin de 20 cm
